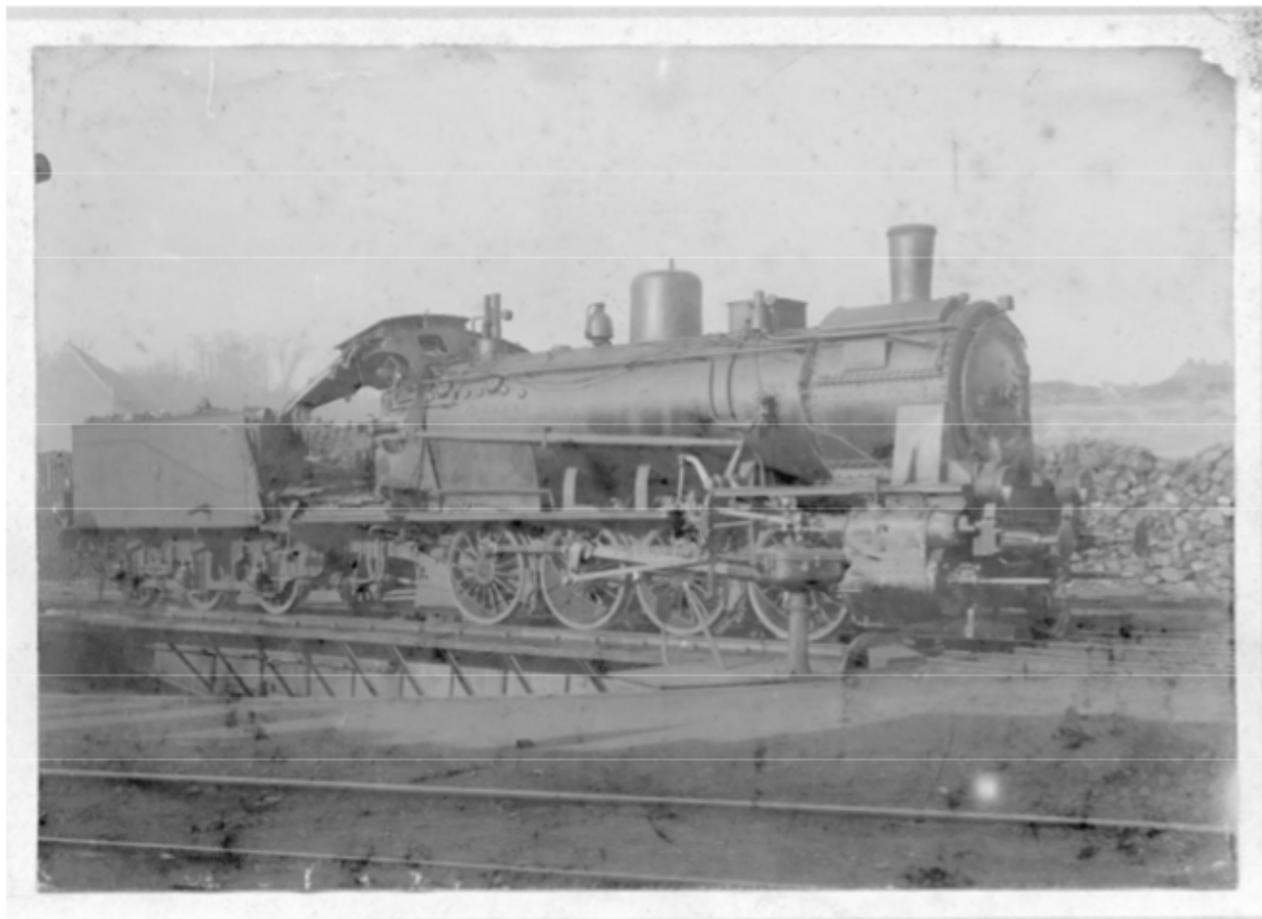
Bild 26:

Preußische Güterzuglok G8 2105 auf Drehscheibe mit schweren Unfallschäden im Führerhausbereich

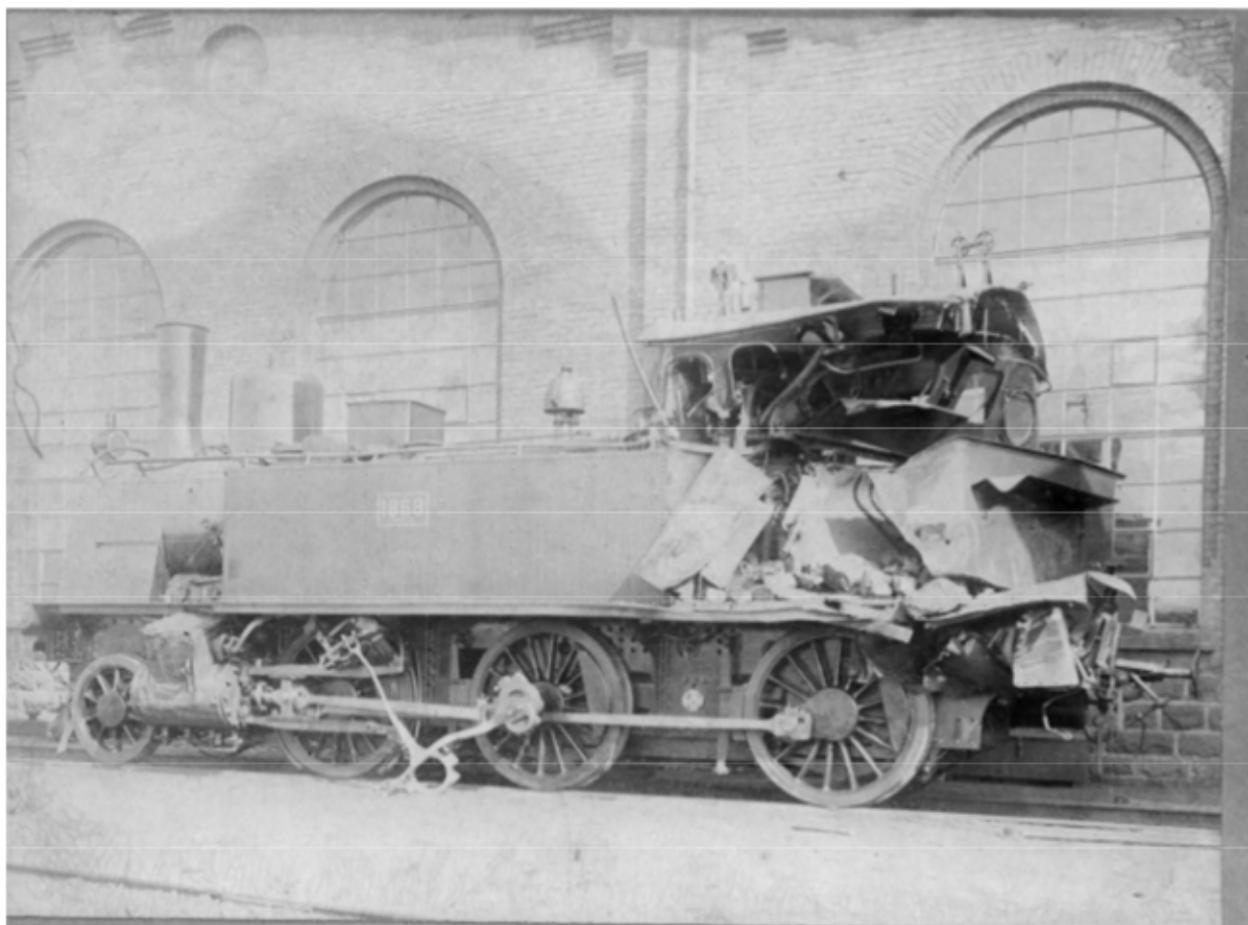
Bild 25:

Preußische Tenderlok T9 1868 mit eingedrückttem Führerhaus

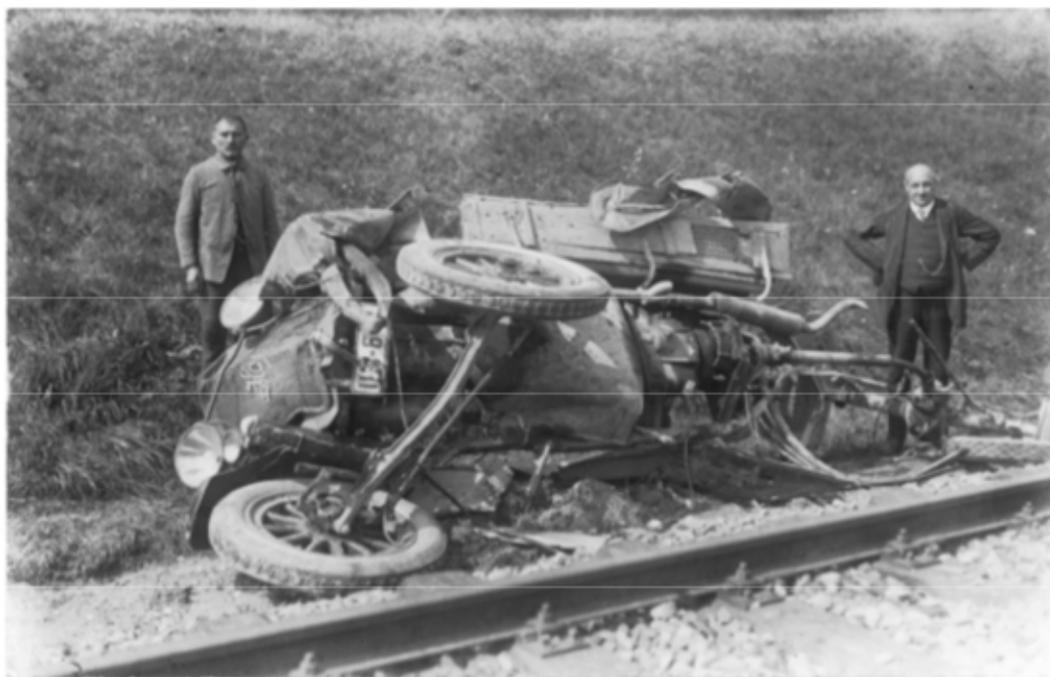
Bild 21:

Folge eines Zusammenstoßes mit einem Zug bei Windsheim (?): von dem Wagen (Typ?) ist nicht mehr viel übriggeblieben
