Das Eisenbahn-Unglück von Saltcoats in Schottland 1906

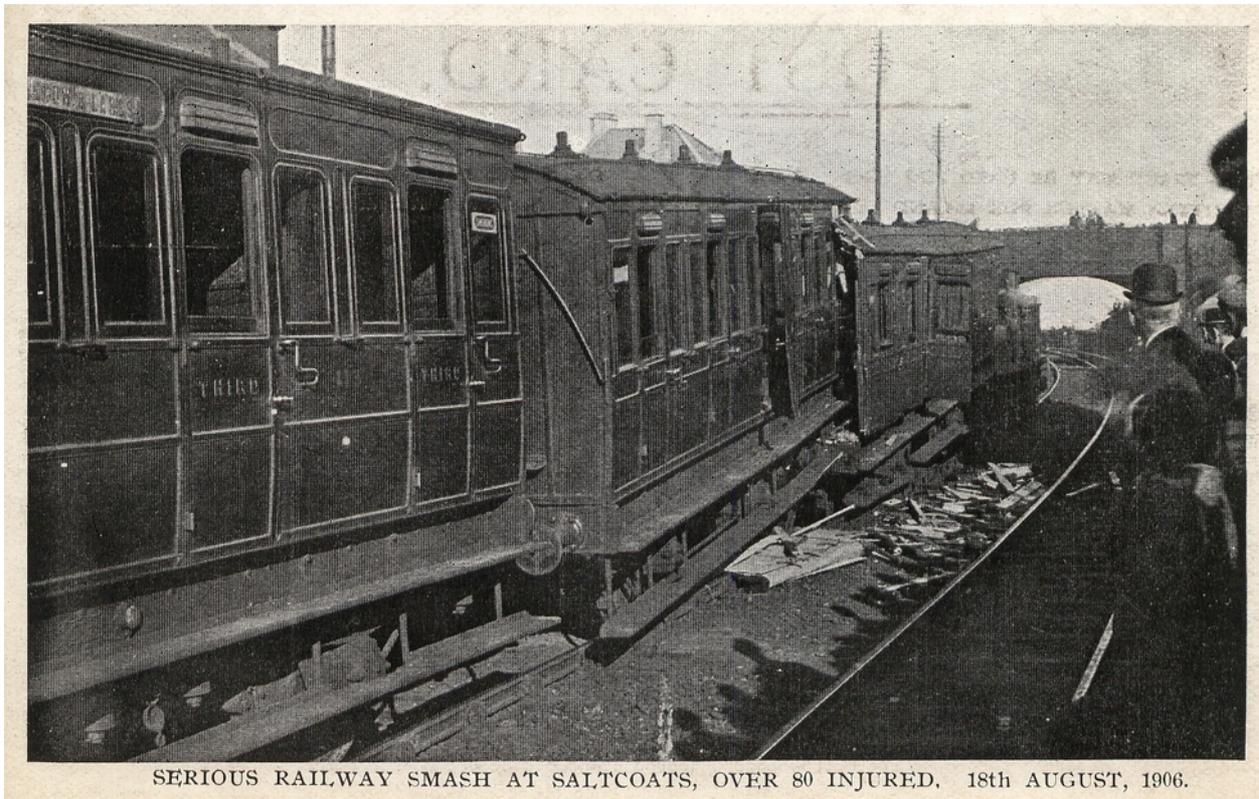
In einem kleinen Antiquariat in Edinburgh's Grassmarket erstand ich eine über hundert Jahre alte Postkarte, welche die Folgen eines Eisenbahnunglücks zeigt: Ineinander geschobene dreiachsige Reisezugwagen dritter Klasse, Trümmerstücke zwischen den Gleisen, zahlreiche Schaulustige auf dem rechten Bahnsteig und auf der Brücke. Die Karte ist betitelt: „Serious railway smash at Saltcoats, over 80 injured, 18th August 1906“. Was war damals passiert? Tatsächlich gelang es, im Internet einen Bericht für das Handelsministerium, Eisenbahnabteilung, vom 01. September 1906 über die Untersuchung der Ursachen des Zusammenstoßes zweier Reisezüge in Saltcoats am 18. August 1906 zu finden. Es handelte sich um Züge der „Glasgow and South Western Railway“.

In den Zug von Glasgow nach Largs (14.10h), der in der Station Saltcoats stand, fuhr der ihm auf derselben Strecke folgende 14.25h-Zug von Glasgow nach Ardrossan hinein. Die beiden hinteren Wagen des 14.10h-

Zuges wurden ineinander geschoben und entgleisten. Drei Reisende wurden schwer verletzt, 78 weitere erlitten Schocks und leichtere Verletzungen. Eine 1'B-Lok mit dreiachsigem Tender führte den 14.10h-Zug aus 14 Wagen. Den 14.25h-Zug führte eine ähnliche Maschine mit 15 Wagen. Die Bremsen waren sämtlich in Ordnung. Der Zusammenstoß erfolgte um 15.43 Uhr. Der Streckenabschnitt liegt zwischen Stevenston (Stellwerk 2) und dem Stellwerk Saltcoats Station, das Stellwerk Auchenharvie liegt dazwischen. In Saltcoats erschwerte am Ostende des Bahnsteigs eine niedrige Brücke die Sicht der Lokführer, die durch die Kurve in die Station einfuhren.

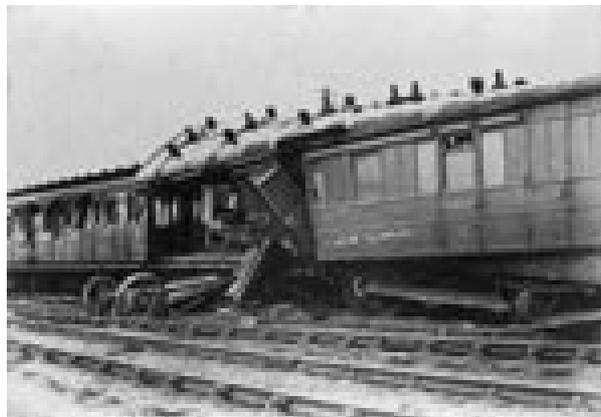
No.305 Dritter-Klasse-Wagen: Eine Endseite zerstört; Endtür abgerissen, zwei Räder ausgeschlagen, Achsbüchsen zerbrochen, zwei Puffer, Pufferführungen zerschlagen und Pufferbohle beschädigt.

No.568 Drehgestellwagen Dritter Klasse: Endseite bei Wagen No.305 zerstört, 14 Fuß Länge einer Wagenseite abgerissen, Drehgestellrahmen beschädigt, sämtliche Puffer und Pufferführungen zerbrochen.
