D 90 entgleist - „Ein Eisenbahnunglück - Keine Toten“

**Die Entgleisung eines
Schnellzuges
bei Oberdachstetten.**

Am 08.09.1927 entgleiste in Oberdachstetten der Schnellzug **D 90 Frankfurt-München**, geführt von der bayerischen S3/6 3701 mit der Reichsbahn-Nummer 18 500.

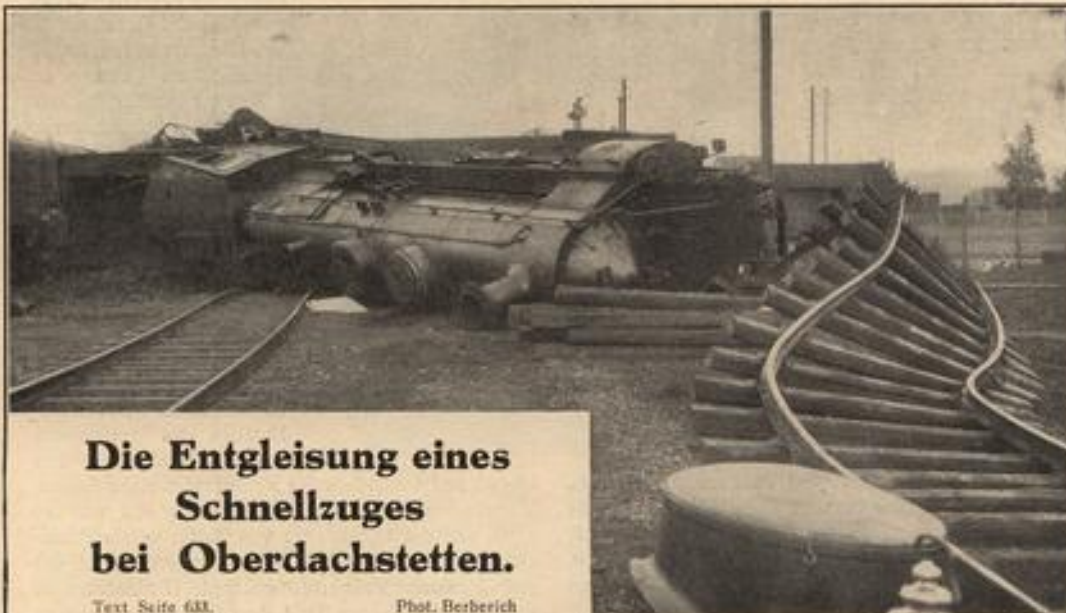
Am 9. September 1927 wurde in der Station Oberdachstetten auf der Strecke Würzburg—Ansbach bei einem Schnellzug, obwohl die Weiche eines Ueberholungsgleises auf gerader Fahrtrichtung stand und die Signale dementsprechend freie Fahrt zeigten, die Lokomotive und der nachfolgende Zug durch Aufschneiden der Weiche in das Ueberholungsgleis abgelenkt. Der Lokomotivführer gab sofort, als er das Einfahren in die Ablenkung bemerkte, Notbremsung; infolge der Ablenkung bei der hohen Geschwindigkeit entgleiste jedoch die Lokomotive, eine schwere S^{3/4} Maschine, und die nachfolgenden Wagen. Die Lokomotive legte sich zur Seite und wurde durch den nachdrängenden Zug noch einige Wagenlängen weit in liegender Stellung vorwärts geschoben, wobei sie das Gleis vor sich zusammenbog, wie unser Titelbild zeigt. Der Packwagen und der erste Personenwagen legten sich in rechtem Winkel zueinander um, weitere 5 Wagen entgleisten ebenfalls ohne umzufallen und legten sich mehr oder weniger zur Seite. Erfreulich ist bei dieser außerordentlichen schweren Entgleisung der glimpfliche Ausgang: Es wurden neben dem Lokomotivführer 10 Personen durchwegs nicht lebensgefährlich, meist sogar leicht verletzt, so daß nur zwei Verletzte in das Krankenhaus verbracht werden mußten, während die übrigen nach ärztlicher Behandlung ihre Fahrt fortsetzen konnten. Der Materialschaden ist dagegen um so schwerer. Bemerkenswert erscheint, wie wenig der mächtigen Lokomotive der Unfall anhaben konnte. Als Ursache des Aufschneidens der Weiche wird vermutet, daß der Bahnräumer der Lokomotive einen von einem Güterzug herabgefallenen größeren Gegenstand vor sich herschob und dadurch die richtigstehende Weiche aufschnitt, wenigstens lassen Einwirkungen an der Weichenzunge

diese Vermutung gerechtfertigt erscheinen. Bei dem Umfang der Zerstörung am Balkkörper waren weitere Feststellungen vorerst nicht möglich, die Laufwerksteile der Lokomotive waren nach dem Unfall in Ordnung, so daß kein Bruch an der Lokomotive die Entgleisung herbeigeführt haben kann.

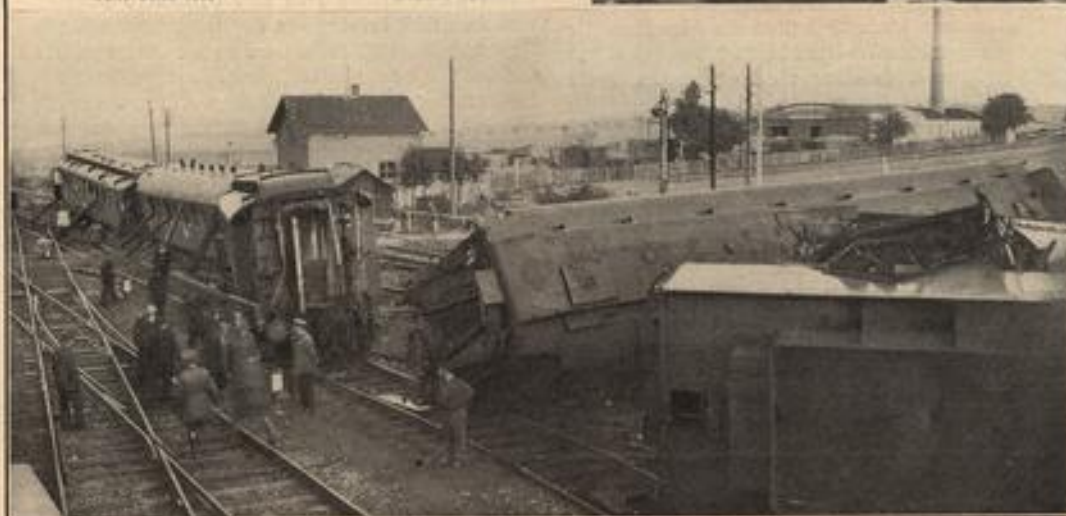
Die Entgleisung eines Schnellzuges bei Oberdachstetten.
