38 1409 bei Borghorst entgleist

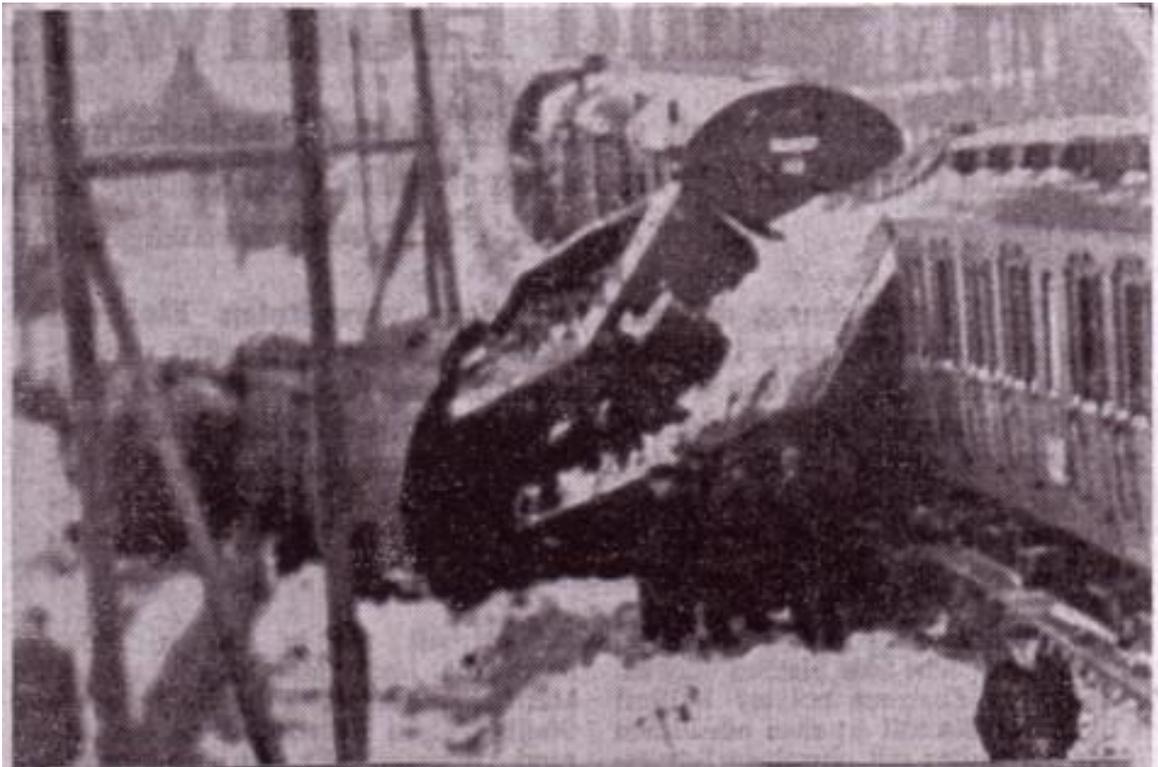
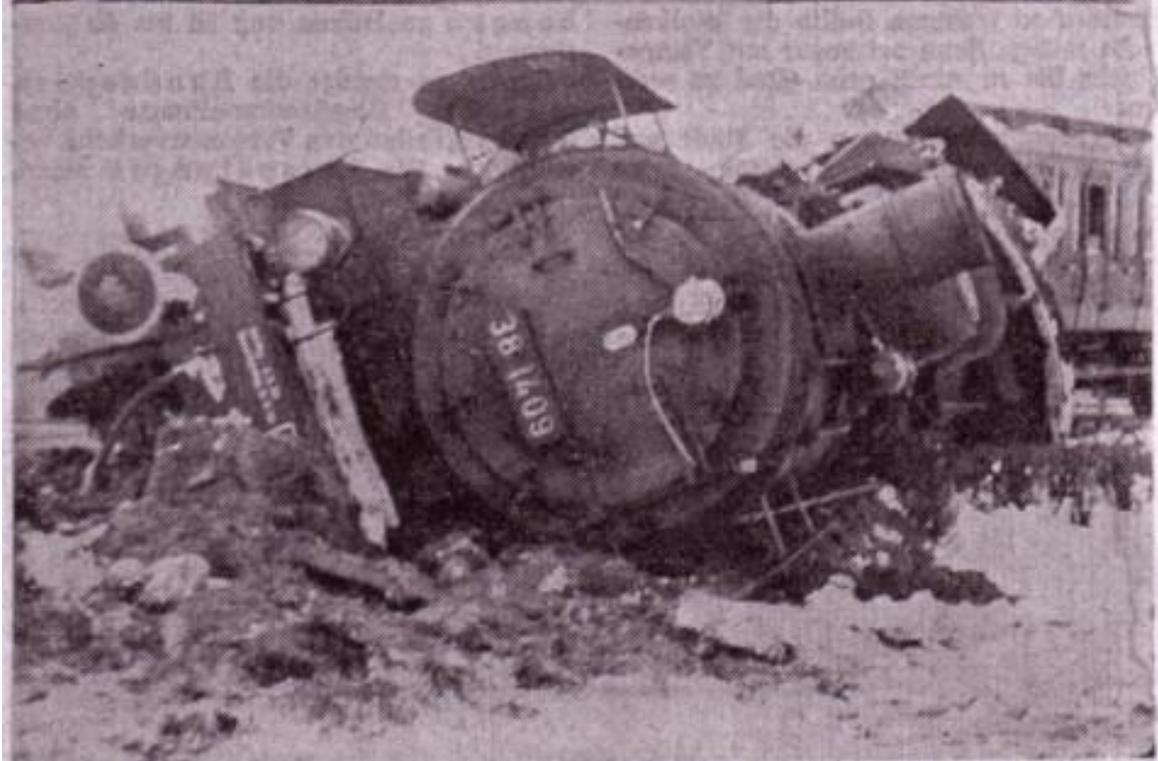
Auf dem oberen Bild ist die Böschung, die die Lok hinuntergestürzt ist, gut zu erkennen. — Tief hat sich die Lok in den Erdboden gewühlt, als sie mit ihrem „Schwer“gewicht auf die Papeneschstraße stürzte. Lokführer und Heizer hatten sich durch Abspringen rechtzeitig in Sicherheit bringen können.

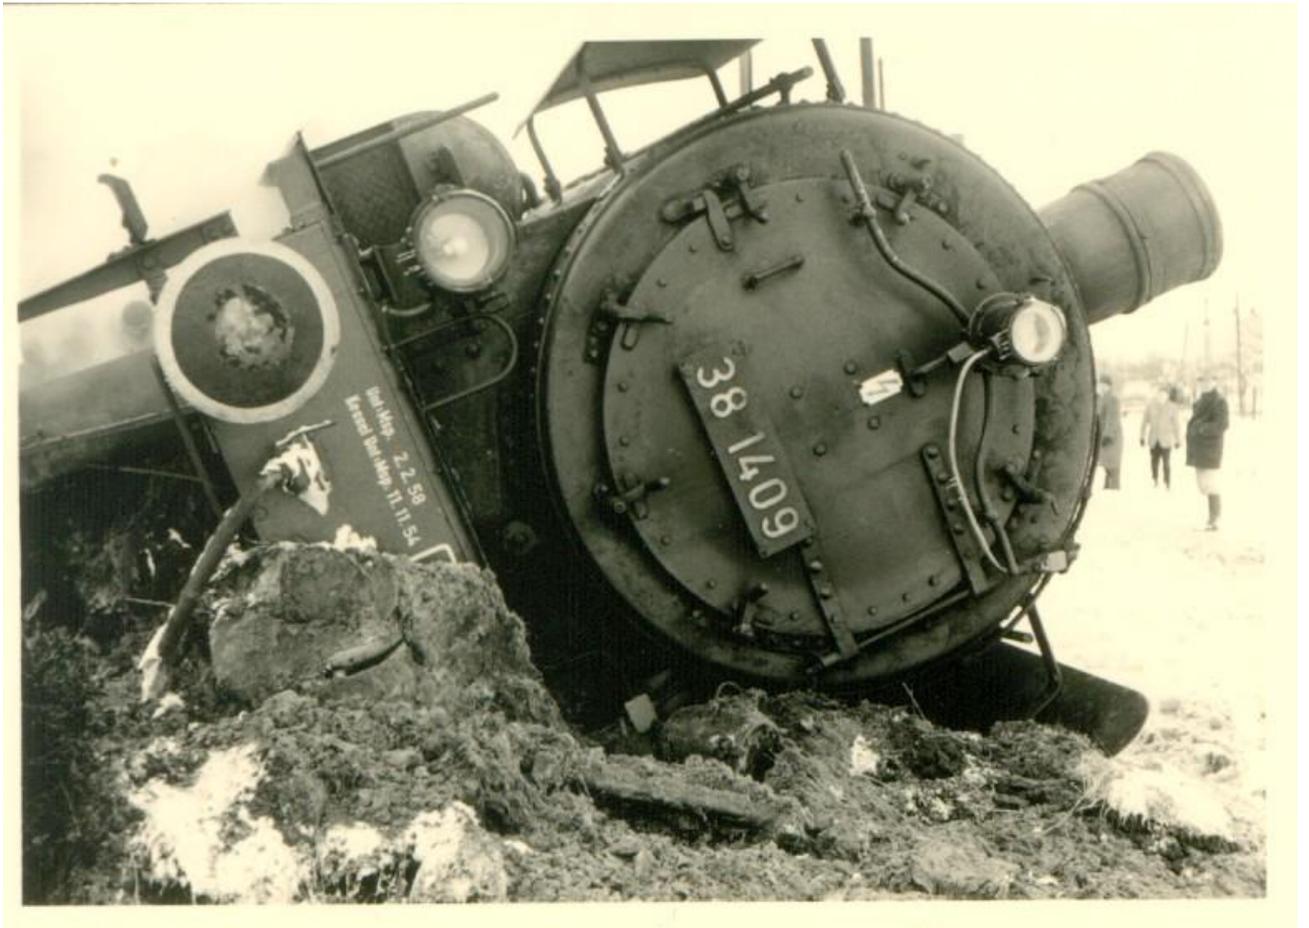
Die entgleiste P8 mit Wannentender und beschädigtem Abteilwagen, im Hintergrund erkennbar der von einer Dampflok geschobene Hilfszug

Über dem nicht sichtbaren Kupplungshaken trug die Lok das gerade noch erkennbare Zugnummernschild (in Gebrauch laut Verordnung vom Bundesbahn-Zentralamt BZA Minden vom 19.09.1955, Bauartdezernent Friedrich Witte).

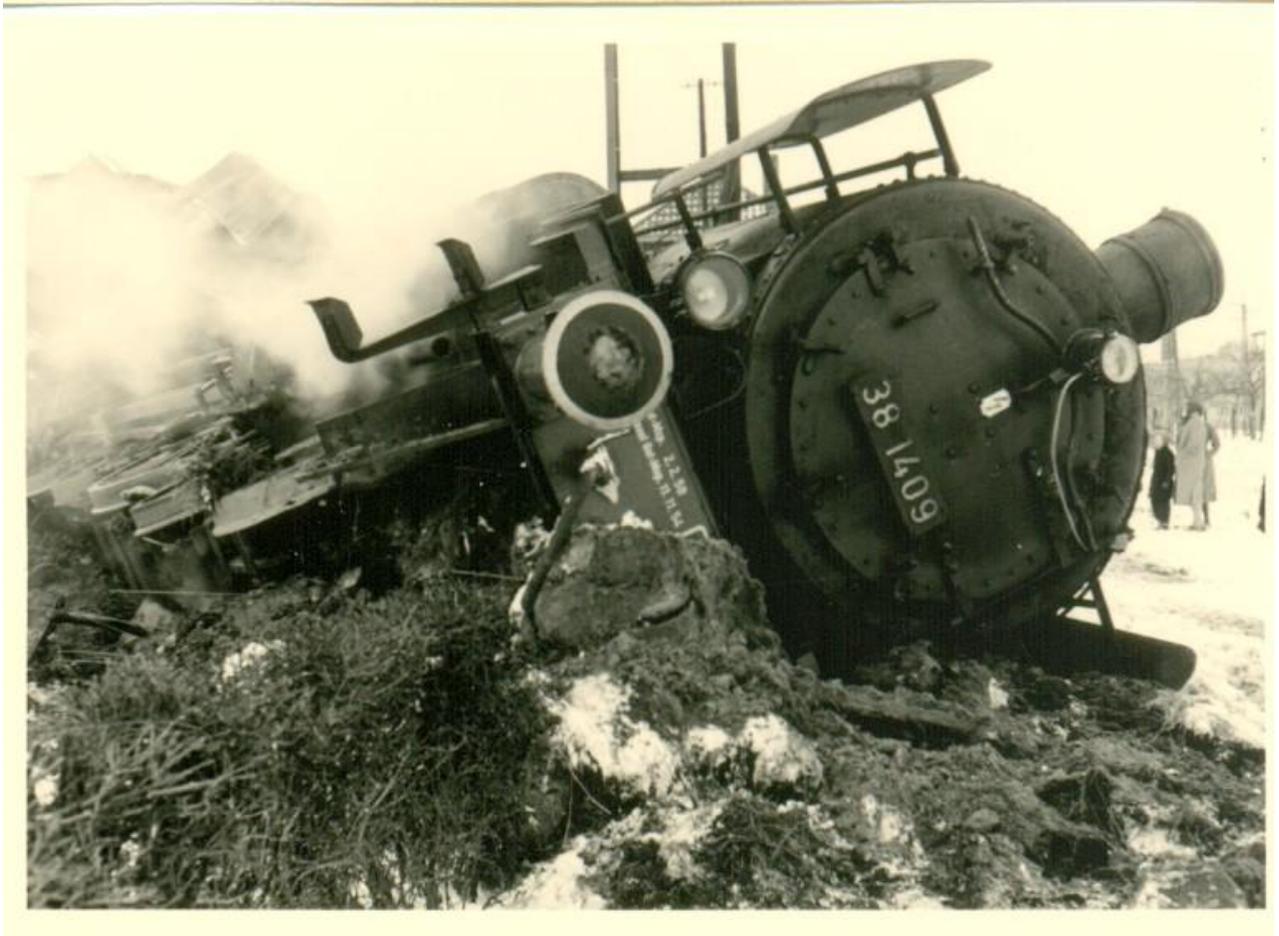
Die P8 hat sich tief ins Erdreich gebohrt. Das AW Mülheim-Speldorf hatte ihr noch einen Pufferteller-Warnanstrich verpaßt. Diese Umrandung der Pufferteller mit je einem ca. 5cm breiten Ring in weißer Ölfarbe diente der Unfallverhütung und sollte vor allem den Rangierern nachts die Pufferteller der Loks besonders kenntlich machen. Das war besonders notwendig in der Zeit der kriegsbedingten Verdunkelung. Nach dem Zweiten Weltkrieg wurde der Anstrich dann mehr zum bloßen Zierrat.

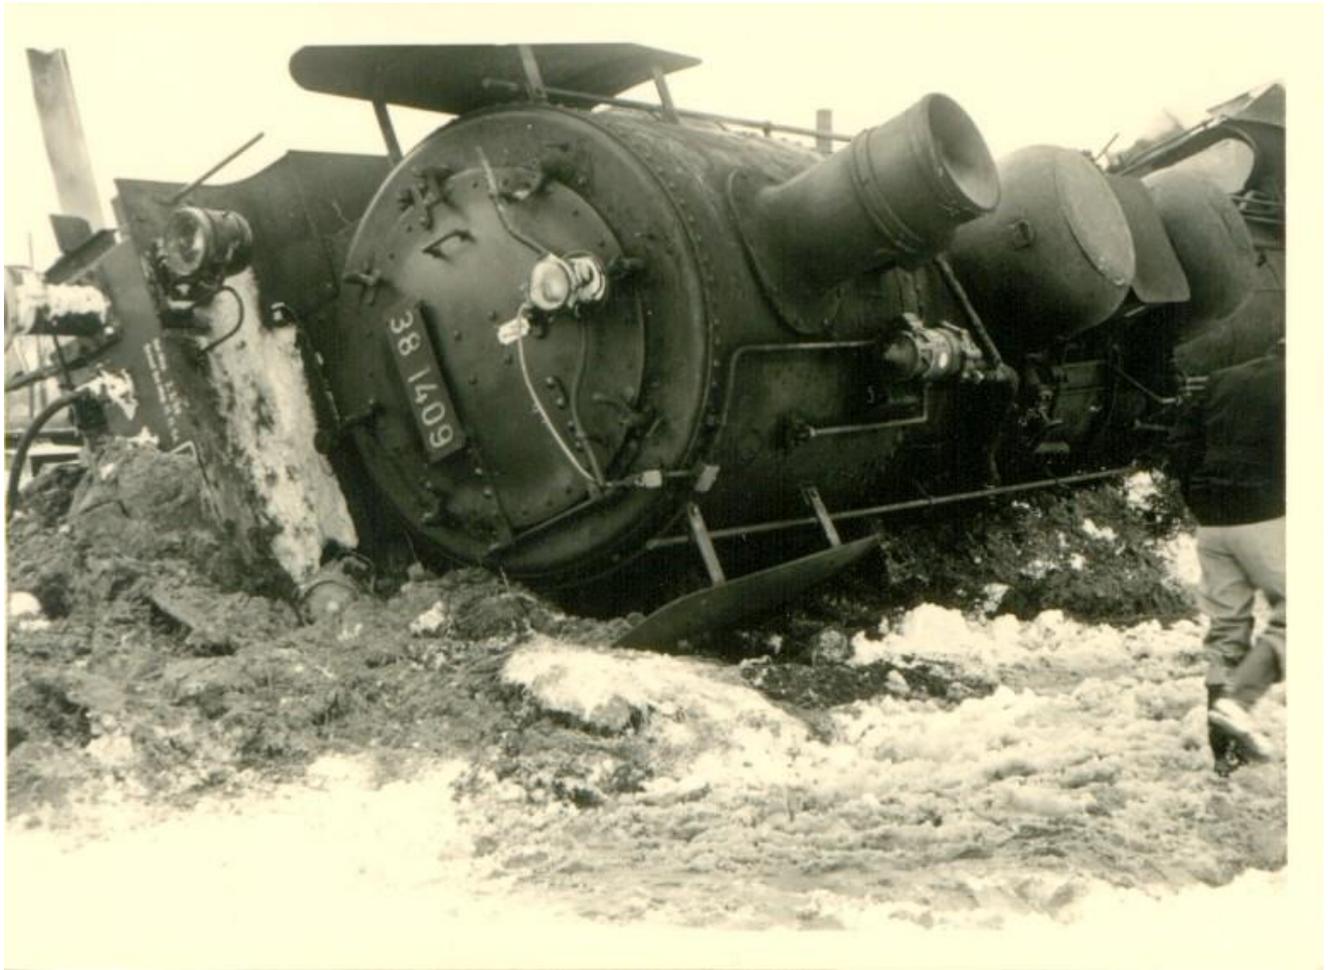
Die Schiefelage erlaubt einen ungewohnten Blick auf Kamin, Dome und Lichtmaschine.

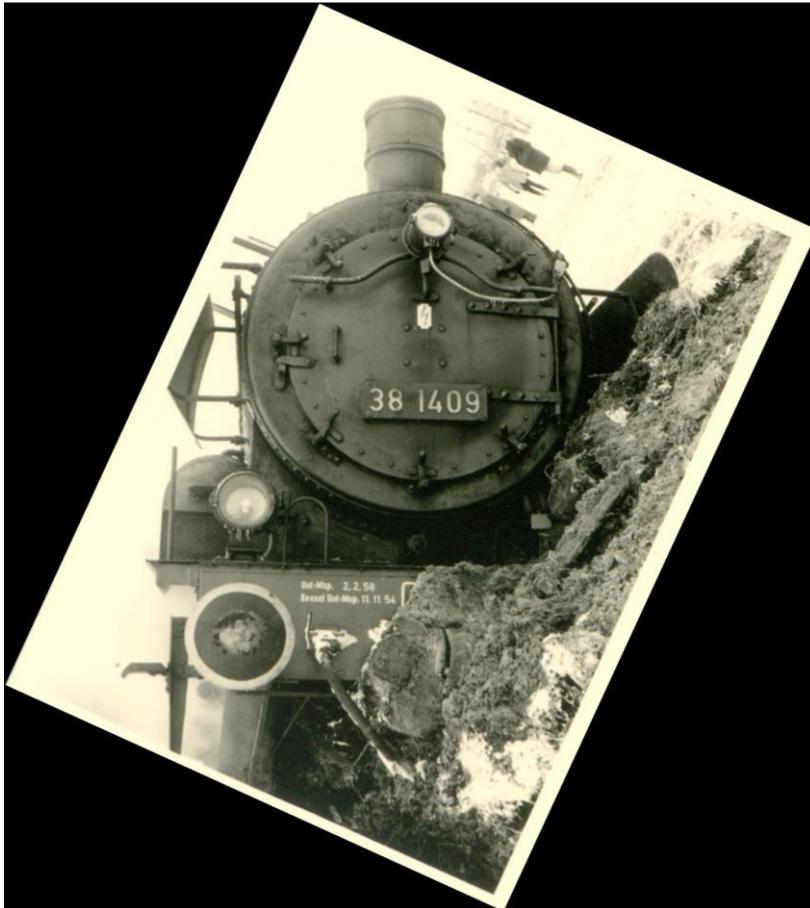
Das dritte Spitzenlicht zur Unterscheidung von Schienen- und Straßenfahrzeugen: Das Dreilicht-Spitzensignal wurde im Bereich der damaligen Bundesrepublik Deutschland zum 1. September 1957 verpflichtend mit Inkrafttreten der Spitzensignalverordnung vom 26. Juli 1957 (BGBl. II S. 1268, verkündet am 29. August 1957) eingeführt. Dabei war eine Übergangszeit von zwei Jahren (für Bahnstrecken mit nicht technisch gesicherten Bahnübergängen) bzw. vier Jahren (für Strecken mit technisch gesicherten Bahnübergängen und Strecken ohne Bahnübergänge) vorgesehen. In Deutschland wurde das Dreilicht-Spitzensignal zuerst im Signalbuch von 1959 (Deutsche Bundesbahn) erwähnt, die allgemeine Einführung erstreckte sich über einen längeren Zeitraum. Die neue Einheitsbauart der Loklaternen E50 mit Reflexglas wurde ab 1950 gefertigt. Die alten Lampen wurden jedoch aus Sparsamkeitsgründen noch lange weiter verwendet.

In dieser Zeit mußte der Unfall passiert sein. Darauf wiesen das neue dritte Spitzenlicht an der Rauchkammertür hin und die deutlich lesbaren Untersuchungsdaten der Lok: *Unt. Msp 2.2.1958; Kessel Unt. Msp 11.11.1954*. Das AW Mülheim-Speldorf hatte die P8 nur wenige Tage vor dem Unfall noch untersucht. Daher der gute optische Zustand der Maschine. Bedingt durch das Unglück kam die 38 1409 schneller als erwartet wieder in Reparatur und hielt danach noch zwei Jahre beim Bw Gronau durch bis zur Zurückstellung von der Ausbesserung.

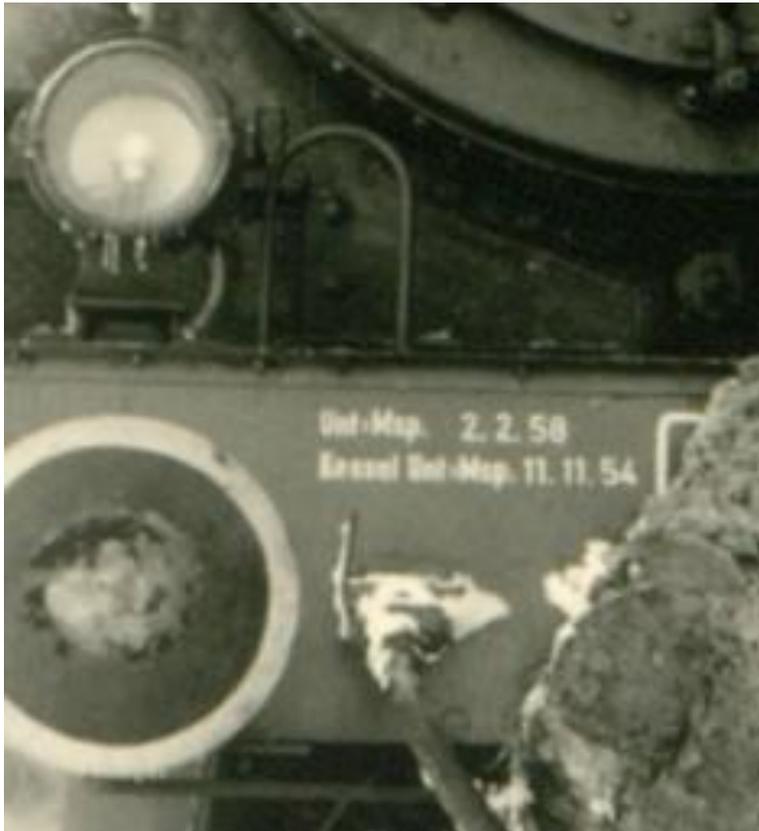
Die Untersuchungsdaten der Lok wurden vom AW Mühlheim-Speldorf an ihrer Pufferbohle säuberlich aufgemalt.

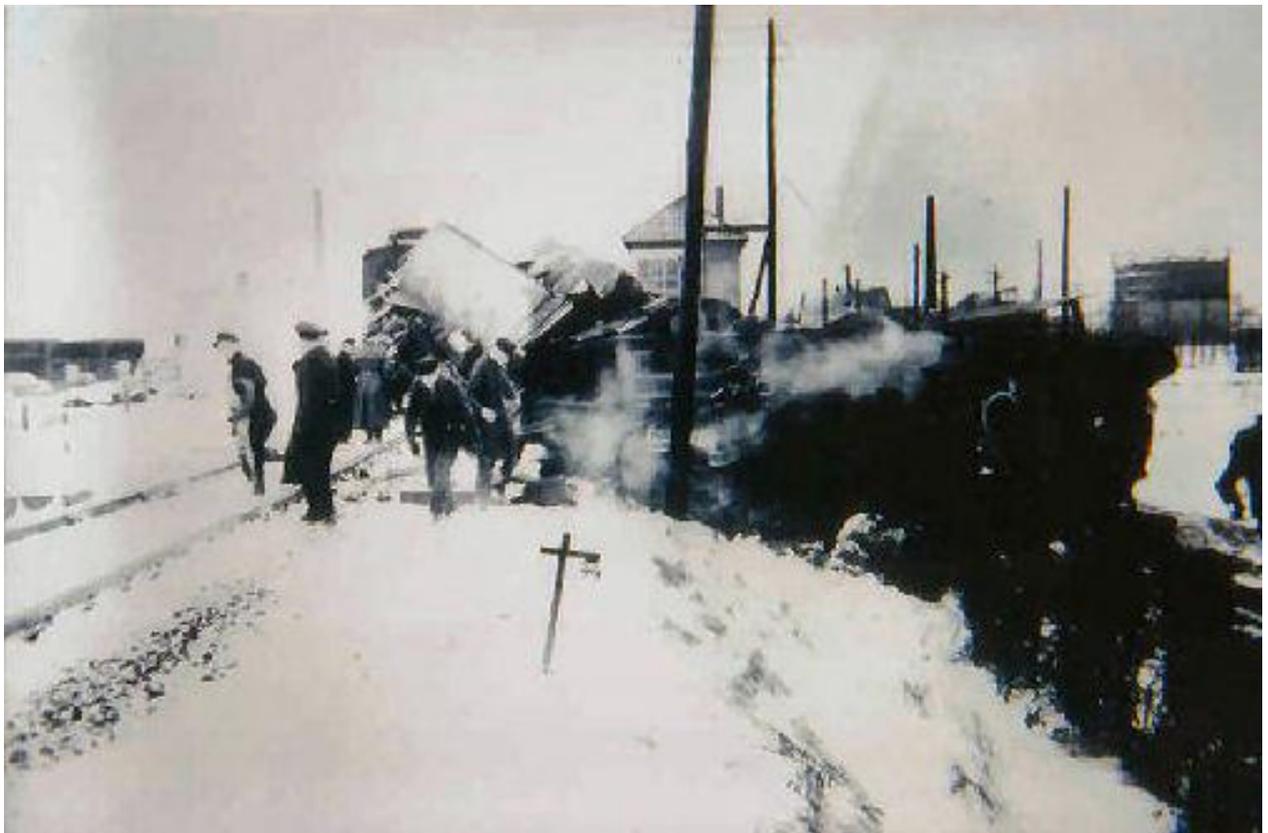
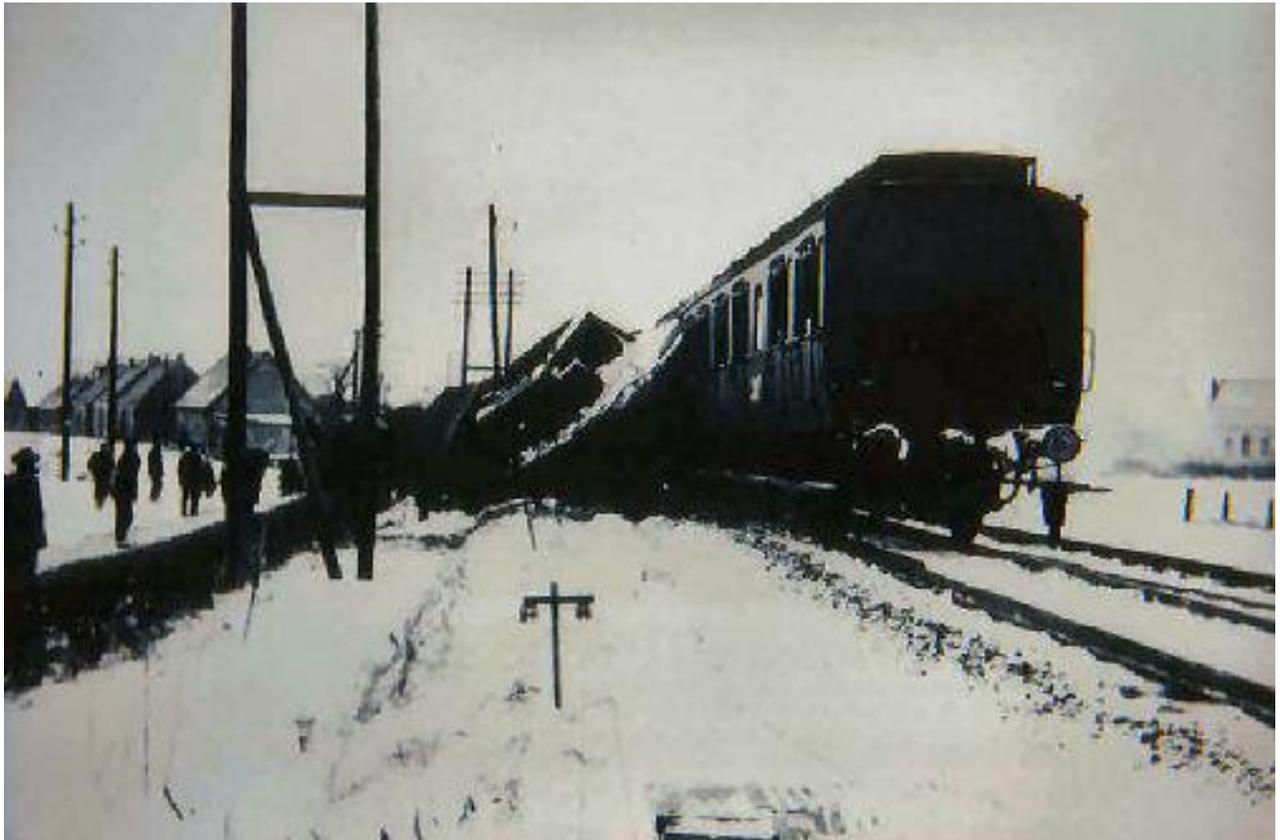
Zwei weitere Aufnahmen von der Unfallstelle (Heimatverein Borghorst e.V.)
