## Sonderfahrt in den Tod - Schweres Zugunglück in Dortmund Hbf

Vier historische Pressefotos von einem schweren Zugunglück ohne nähere Angaben verlangten nach Aufklärung. Was war wann und wo geschehen?

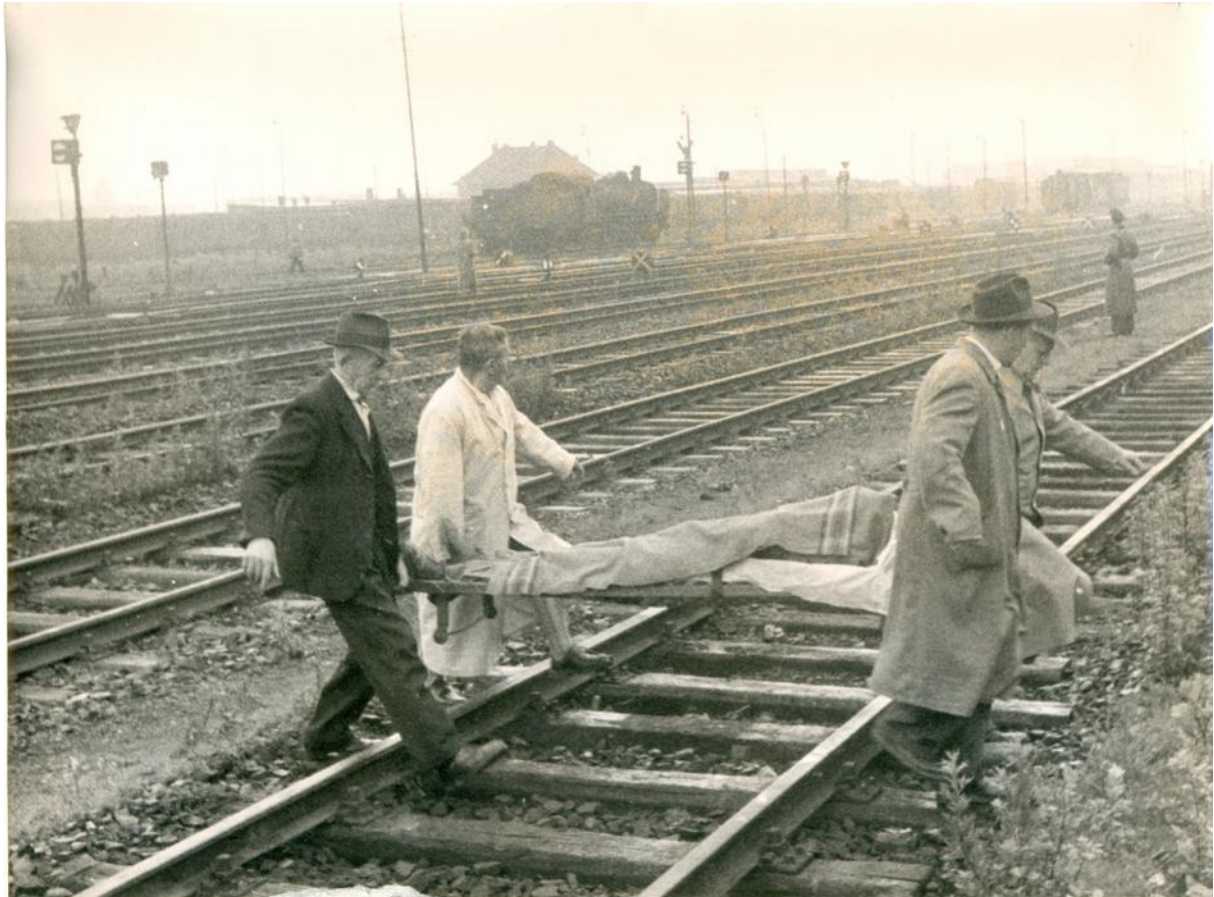
Eine Tote wird auf einer Bahre durch vier Männer über die Gleise im Dortmunder Hbf abtransportiert. Vor dem Gleissperrsignal ist eine preußische P8 zu erkennen, im Hintergrund rechts schemenhaft weitere Dampfloks, beobachtet von einem Bahnpolizisten.

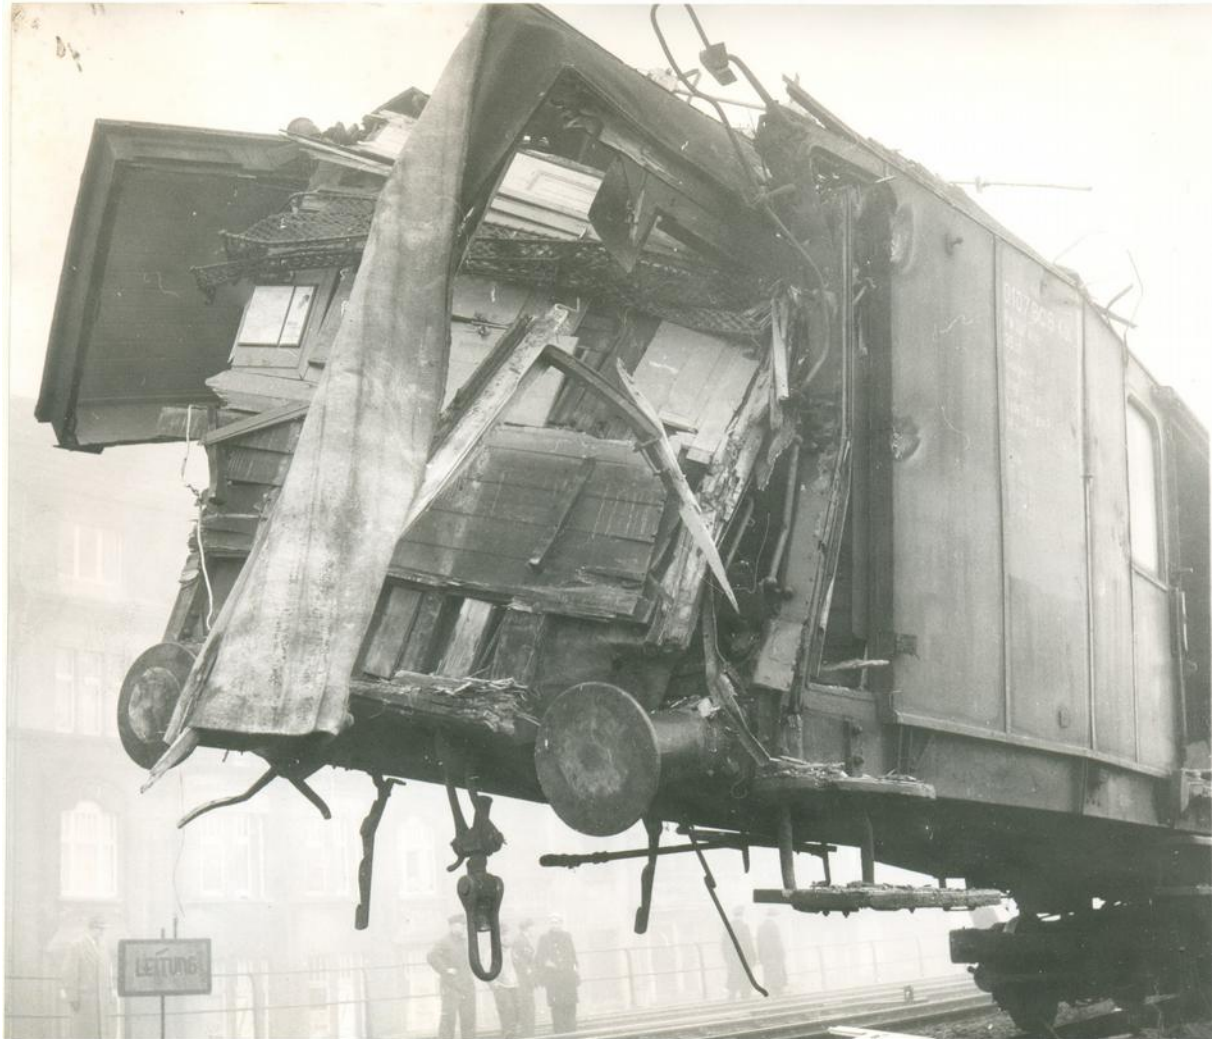
Der zerstörte Packwagen „Pw 0107 808 Köl“ zeigt die Spuren des heftigen Aufpralls.

Der Lokführer des Dampfpersonenzuges fuhr vorschriftswidrig am Halt zeigenden Einfahrsignal vorbei. In der Presse wird das gerne fälschlicherweise so bezeichnet: „Der Lokführer überfuhr ein Haltsignal“.

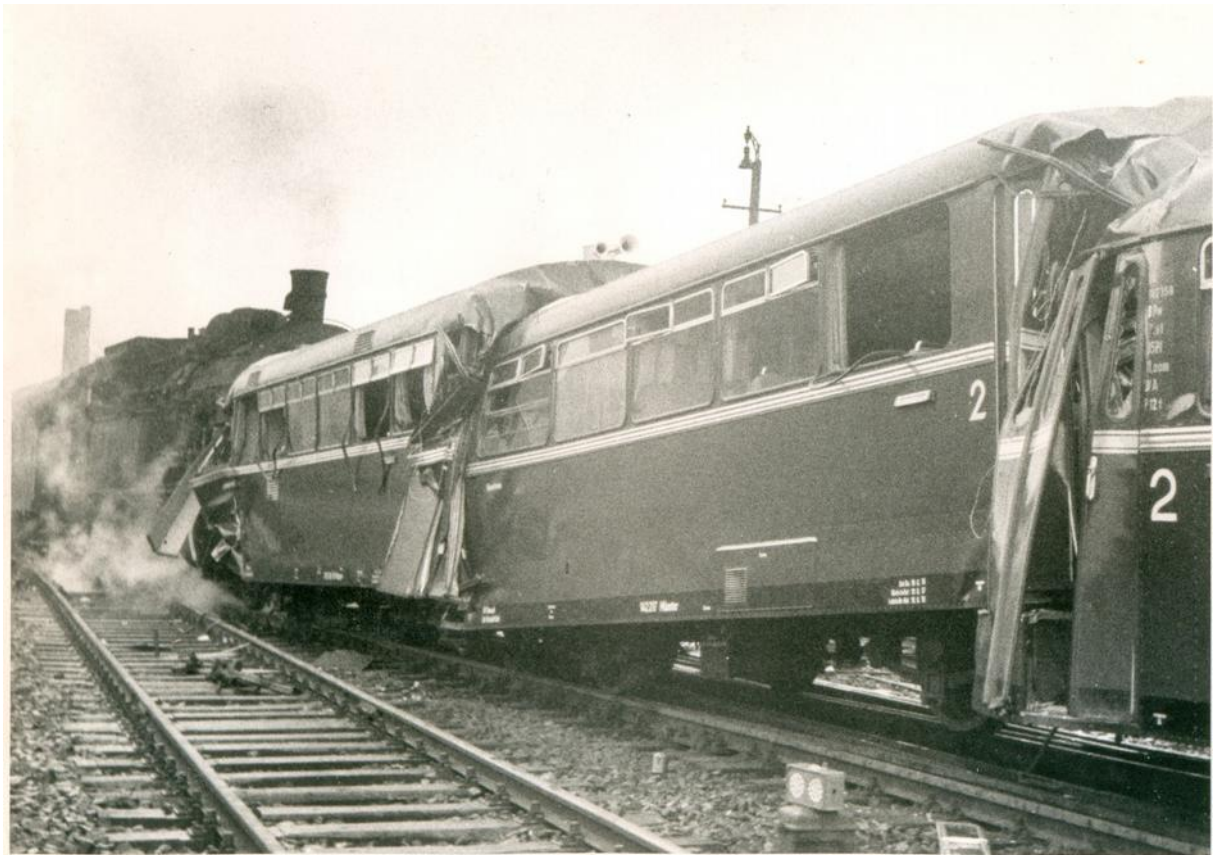
Bei dem Zusammenstoß wurden die Triebwagen schwer beschädigt, während die Dampflok kaum Unfallschäden davontrug. Von rechts sind zu erkennen: VB142 359, VB142 217 Münster und ein VT95. Die Lok 78 381 steht noch unter Dampf, somit dürfte das Pressephoto bald nach dem Unglück entstanden sein.

Zwei Tote und 138 Verletzte (davon 20 schwerverletzt) waren am 24.06.1956 um 7:30 Uhr in Dortmund Hbf zu beklagen. Ein vierteiliger Schienenbus Pto 4792 (die bahnamtliche Abkürzung „Pto“ steht für „Personenzug, Triebwagen, Schienenomnibus“) auf einer Sonderfahrt für Eisenbahner und deren Familien hatte den Bahnhof Dortmund Hbf gerade verlassen. Der aus Richtung Hagen einfahrende Nahverkehrszug N 3507 stieß mit ihm zusammen.

Hans-Joachim Ritzau bemerkt dazu knapp: „24.6.1956, Dortmund Hbf, einfahrender N 3507 wegen Signalmißachtung mit ausfahrendem Pto 4792 zusammengestoßen (2 T, 88 V)“.<sup>1</sup> Der Pto 4792 bestand aus VT95 9320 + VB142 217 + VT95 9426 + VB 142 359.<sup>2</sup> Die Schienenbusse und Beiwagen

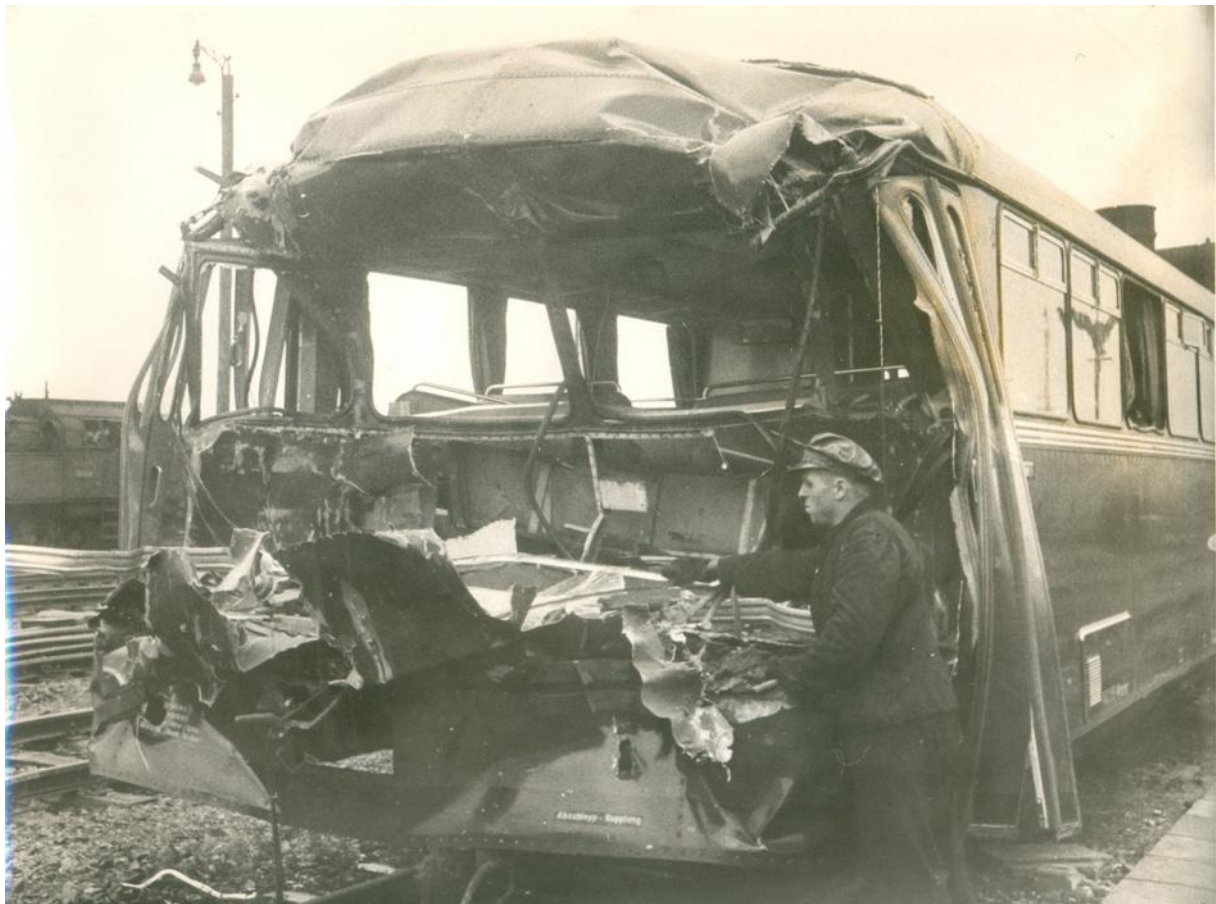
Der Wucht des Aufpralls hatte der Leichtbau-Schienenbus nichts entgegen zu setzen. Ein Eisenbahner betrachtet die Unfallfolgen. Die angezeigte Abschlepp-Kupplung wird kaum genutzt haben. Links ist das Führerhaus einer preußischen T18 sichtbar, deren Nummer jedoch leider nicht zu entziffern ist. Die anderen Trieb- und Beiwagen sind bereits abgezogen worden, rechts über dem Schienenbus ist der Kamin der 78 381 zu erkennen.
