3 Jahre, 9 Monate, 9 Tage - eine sehr kurze Lebensdauer

Eisenbahnunglück bei Witham führte zur vorzeitigen Ausmusterung von LNER B1 61057

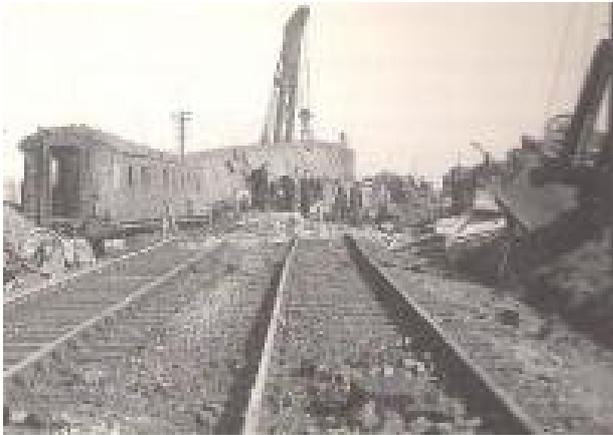
Aufräumungsarbeiten in Witham Junction

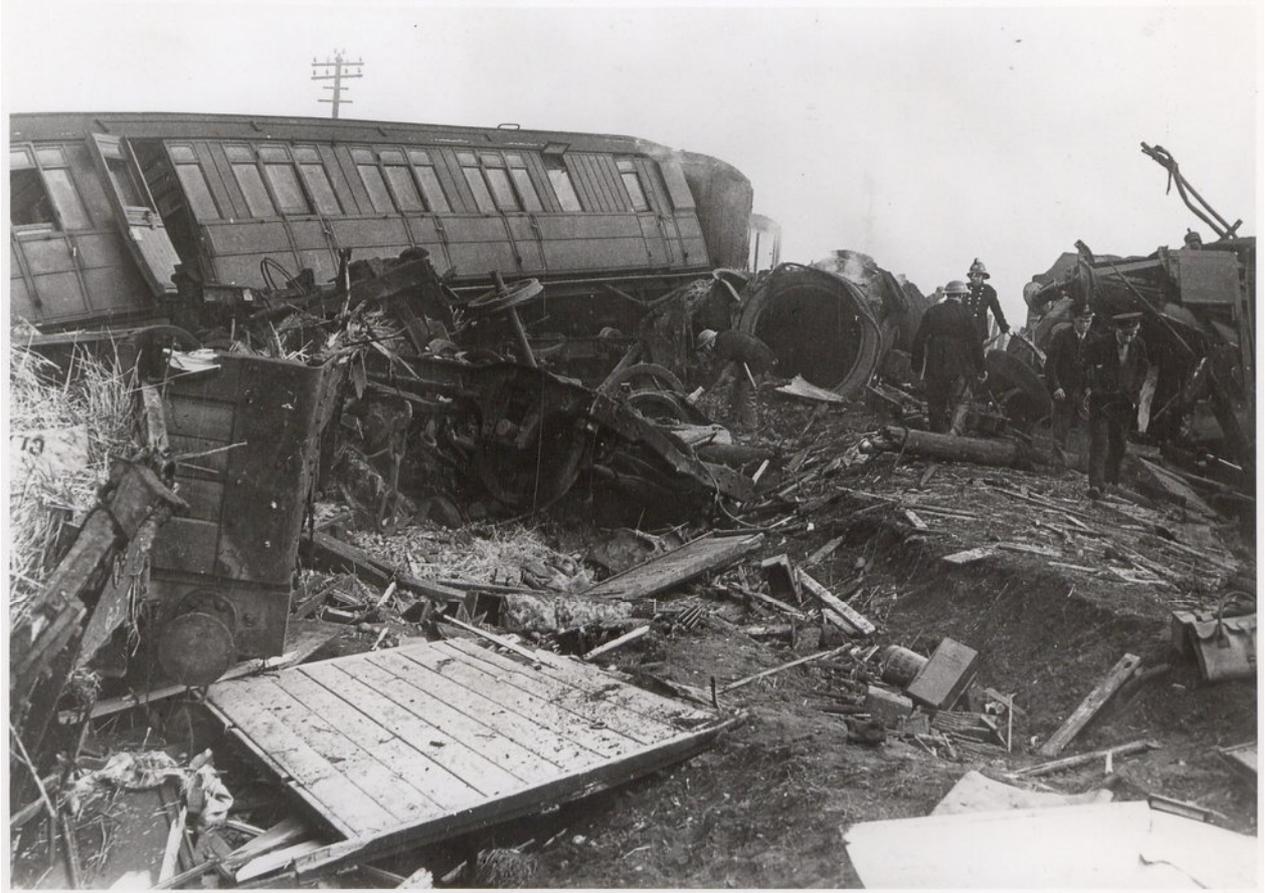
Zerstörte und beschädigte Wagen und Lokomotive
Den Feuerwehrmännern und Eisenbahnern ist die Erschütterung anzusehen

Die Lok und die ersten vier Wagen des Schnellzuges wurden schwer beschädigt, die nächsten beiden Wagen entgleisten, während die letzten vier auf den Schienen blieben. Der Bremswagen und die letzten sieben Waggons des Güterzuges wurden völlig zerstört und 14 weitere wurden beschädigt. Der Schienenstrang Richtung London wurde auf eine Länge von 91 m (100 yards) zerstört, beide Strecken wurden durch Trümmer blockiert und die Signal- und Telefonkommunikation zwischen Witham Junction und Rivenhall wurde abgeschnitten. Man ergriff sofort Maßnahmen, um den Schienenverkehr zu stoppen. Hilfszüge mit Kränen wurden unverzüglich bestellt. Eine Reihe von Personenzügen wurde gestrichen, andere wurden umgeleitet, ein Bus-Service wurde zwischen Kelvedon und Witham eingeführt. Die Wrackteile wurden rasch beiseite geräumt. Die Strecke aus Richtung London wurde bereits um 18.00 Uhr am selben Tag wieder freigegeben, die Strecke nach London 25 Minuten später. Das Wetter war zunächst schön und mild mit abnehmendem Mond, der zwischenzeitliche Nebel nahm jedoch in der Nacht an Dichte zu.

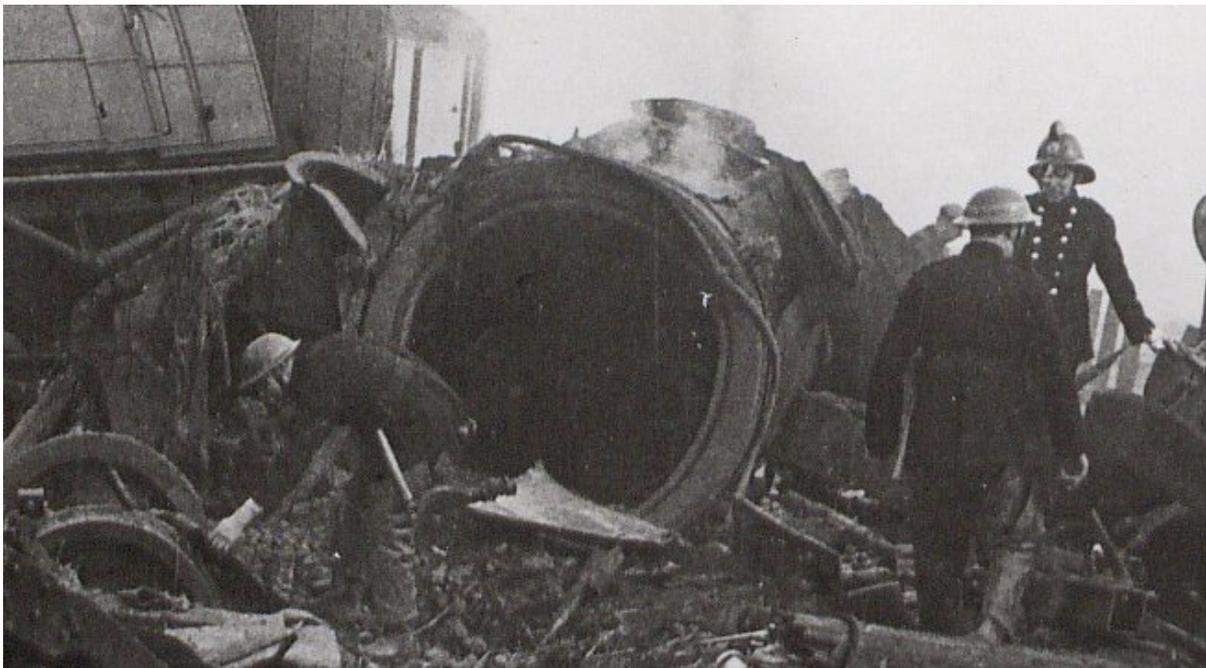
Ausschnittvergrößerung der umgestürzten Lok 61057

Nachdem die Lok des Postzugs auf den Güterzug aufgefahren war, schwenkte sie nach links, pflügte durch einen flachen Einschnitt, und lag schließlich seitlich im weichen Boden neben dem Gleis, 91 m (100 yards) nach dem Aufprall. Als die Lok umstürzte, löste sich der Tender von ihr, wurde nach links geschleudert, blieb aber aufrecht stehen, wenngleich in der umgekehrten Richtung. Die Lok wurde sehr stark beschädigt. Die vordere Pufferbohle und Laufräder waren abgerissen. Die Rauchkammertür wurde nach innen gedrückt, Lokrahmen, Zylinder, Steuerung und Bremsgestänge schwer beschädigt und das Führerhaus zerstört. Die Vorder- und Rückseite des Tenders wurden verbeult, die Pufferbohle beschädigt und alle Achslager zerstört. Die ersten vier Wagen fuhren auf die Lok auf. Das vierrädrige Wagen kippte nach links und wurde zerstört. Der zweite Wagen wurde im rechten Winkel zur Strecke geschleudert und sein gesamter Aufbau abgerissen. Es ist bemerkenswert, daß die Reisenden in diesem Wagen mit lediglich leichten Verletzungen überlebten. Der dritte und vierte Wagen fuhren auf die Trümmer des Güterzuges, aber zum Glück hielten die Buckeye-Kupplungen und die Wagen stürzten weder um, noch wurden sie ineinandergeschoben, obwohl die Rahmen und Aufbauten verbogen und verdreht wurden. Der nächste Wagen, ein Bremswagen, und das führende Drehgestell des folgenden Postwaggons entgleisten ebenfalls, Karosserie und Untergestelle wurden beschädigt. Der Rest des Zuges blieb auf der Strecke. Der Bremswagen des Güterzugs wurde nach links geworfen, sein zerschmettertes Untergestell wurde zwischen Schnellzuglok und Tender gefunden. Die nächsten sieben Waggons wurden zerstört und 14 weitere unterschiedlich stark beschädigt.

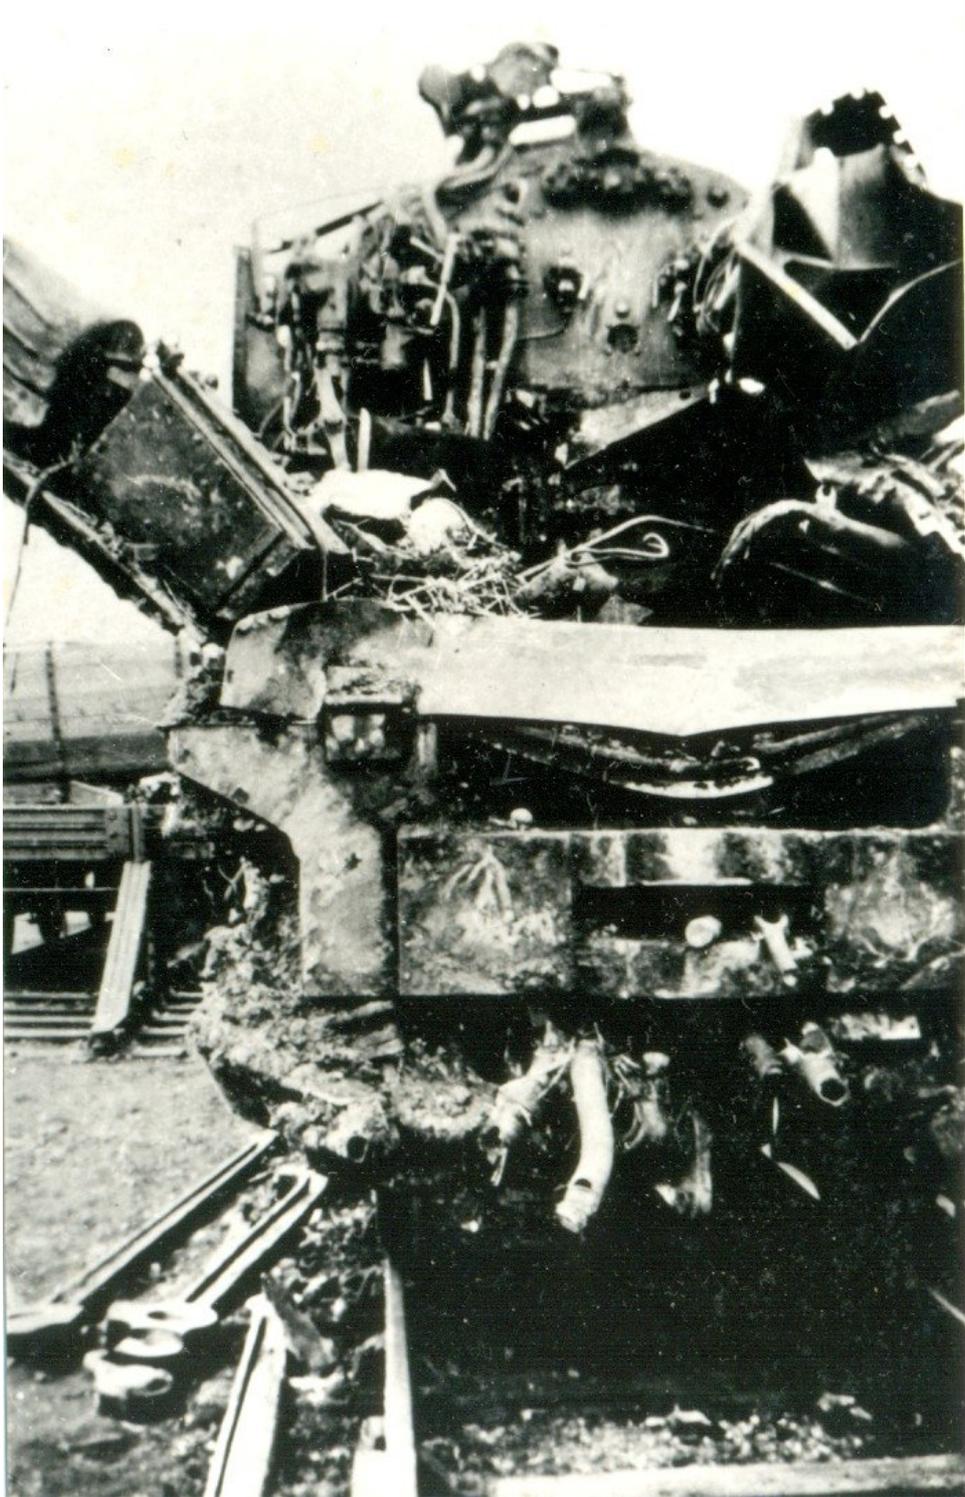
Ein Wunder, daß der Lokführer auf dem zerstörten Führerstand der 61057 überlebte

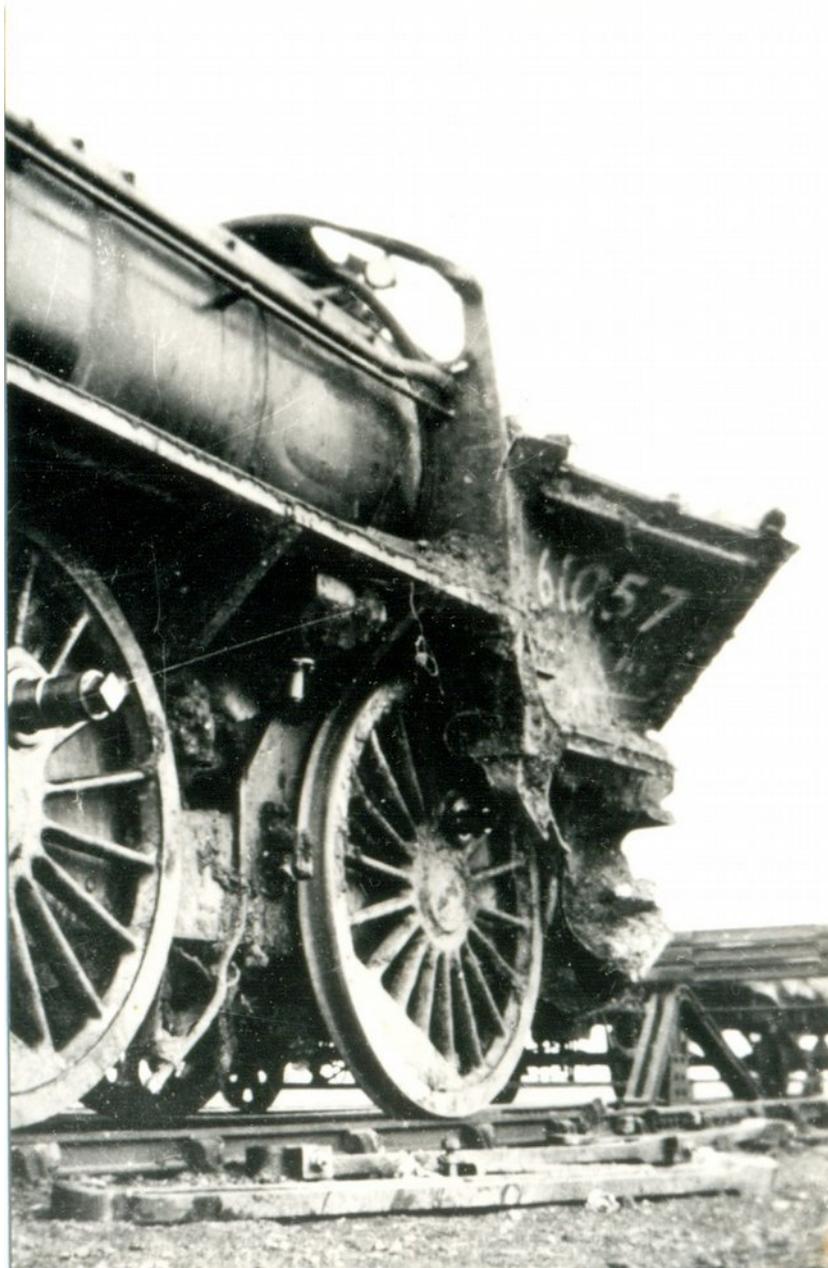
Die schwerst beschädigte Lokomotive 61057,
im Vordergrund Teile des abmontierten Gestänges

Die Lokomotive 61057 wurde schwer beschädigt und ins Ausbesserungswerk Stratford Works geschleppt. Sie und ihr Tender wurden ausgemustert und später verschrottet. Wegen der Veränderungen in der Planungspolitik der British Railways wurden die Loks der Baureihe B1 lange vor dem Ende ihrer zu erwartenden ökonomischen Dienstzeit ausgemustert. Nach Lok 61057, die bei dem Unglück 1950 schwerst

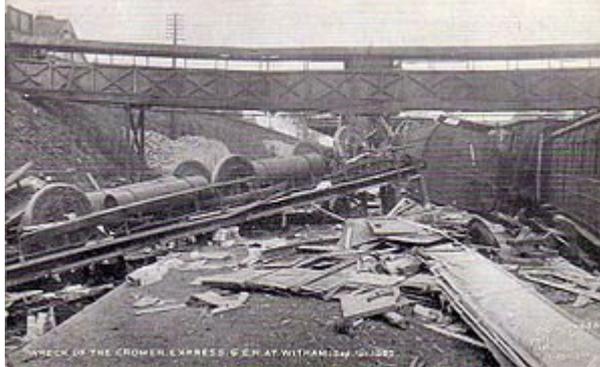
Ein Bild des Grauens bot sich nach dem Unglück von Witham 1905

Im Bahnhof Witham gab es bereits am 1. September 1905 ein schweres Eisenbahnunglück. Wegen fehlerhafter Weichenunterhaltung kam es zum schrecklichen Unfall eines Zuges der Great Eastern Railway mit elf Toten und 71 Schwerverletzten. Alle 14 Wagen des 09.27 Uhr Schnellzugs von London Liverpool Street nach Cromer entgleisten während der Fahrt mit hoher Geschwindigkeit durch die Station Witham. Zehn Reisende und ein Gepäckträger wurden getötet. Mehrere der Wagen überschlugen sich auf den Bahnsteigen und richteten erhebliche Schäden an den Fahrzeugen und dem Bahnhof an. Dies ist bis heute der schlimmste Eisenbahnunfall mit Todesopfern in Essex.

Die anschließende Untersuchung ergab, daß die Entgleisung bei einer Kreuzung passierte, an der gerade drei Bahnwärter arbeiteten. Die drei sagten aus, sie hätten das Schienenbett neu geschottert, was die Stabilität der Strecke jedoch nicht beeinträchtigt hätte; einzige Unfallursache wäre die hohe Geschwindigkeit des Zuges gewesen. Doch sechs Wochen später wurde ein weiterer Zeuge gefunden, ein Rangierer, der auf die Durchfahrt des Schnellzugs wartete, bevor er sich im Stellwerk meldete. Er stellte fest, daß eine Lasche bei einer Schiene fehlte, und sah die Schiene hochspringen, als die Lokomotive die Kreuzung passierte, woraufhin der führende Wagen in den Ballast pflügte. Als die Untersuchung neu aufgenommen wurde, blieben die Bahnwärter bei ihrer ursprünglichen Geschichte. Aber als Lokführer und Heizer des Schnellzugs erneut vernommen wurden, sagten sie aus, die Bahnwärter hätten hektisch an der Strecke gearbeitet, als der Zug sich Witham näherte; so hektisch, daß der Lokführer befürchtete, sie würden die Strecke nicht rechtzeitig freimachen vor dem herannahenden Zug. Alle drei hätten wie gebannt auf einen bestimmten Punkt der Strecke geschaut. Die neuerliche Untersuchung ergab nun, daß die Bahnwärter vorschnell die Schienenbefestigung gelockert hatten und nicht in der Lage waren, ihren Fehler rechtzeitig zu korrigieren.

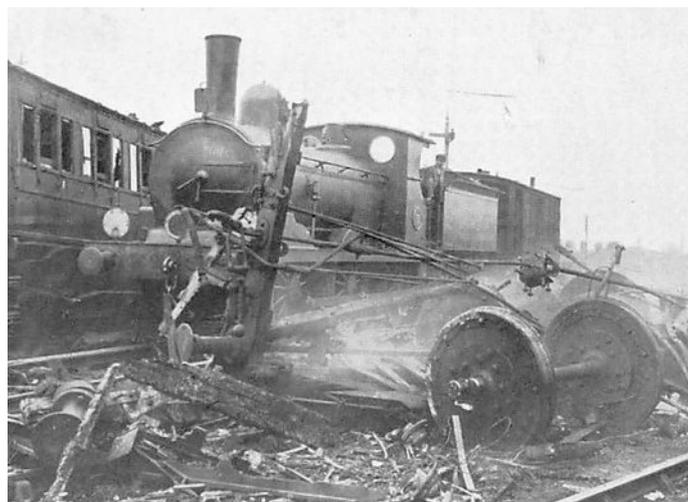
Ein Zug passiert Wrackteile des Unglücks von Witham 1905
